*Anejo 9. Climatología, Hidrología y Drenaje. Apéndice 2.
Inventario de obras de drenaje transversal existentes*

CARRETERA: EI-700 TRAMO: ST JOSEP SA TALAIA (12+150) - ST ANTONI PORTMANY (19+003)
INVENTARIO OBRAS DE DRENAJE

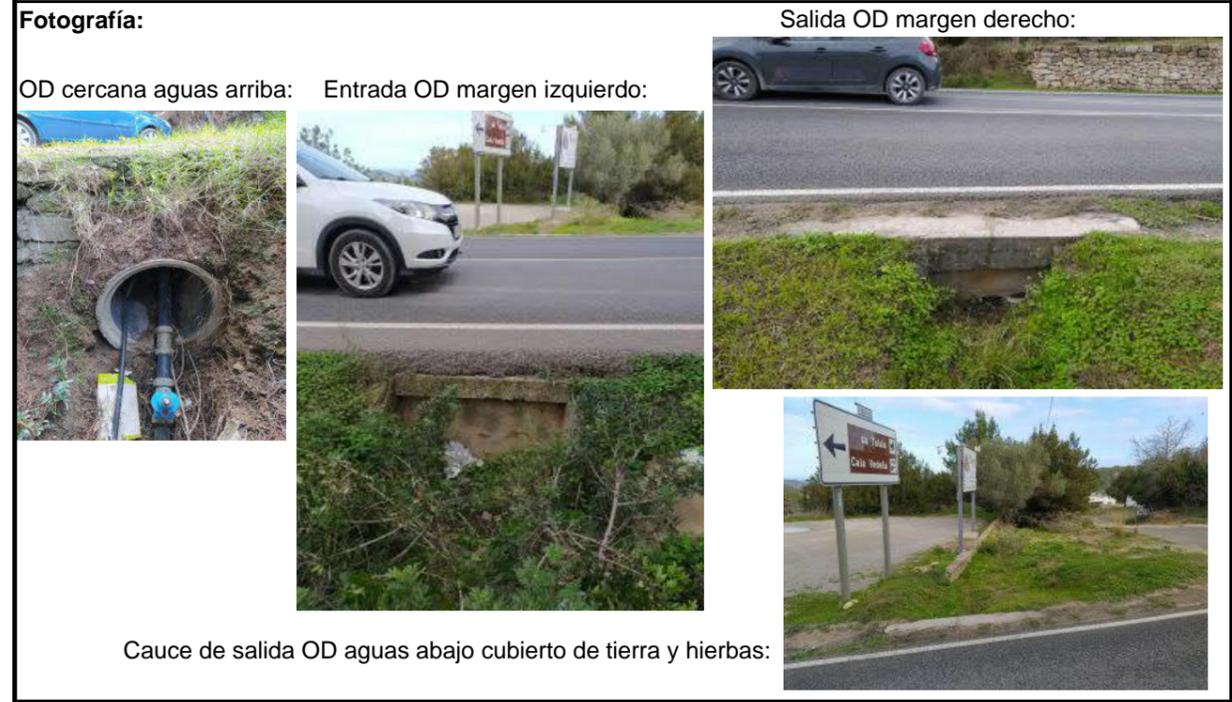
Situación (PK eje ctra actual): 12+740

Descripción del estado:
 Colmatada de tierras.

En otra OD situada cercana aguas arriba: por el interior del tubo han pasado acometida de agua y otro tubo de 1" .

Observaciones
 Un vertido de tierras aguas debajo de la OD ha provocado que la OD se colmate de tierras.

Actuación a realizar:
 Limpieza / sustitución según se observe al retirar las tierras.

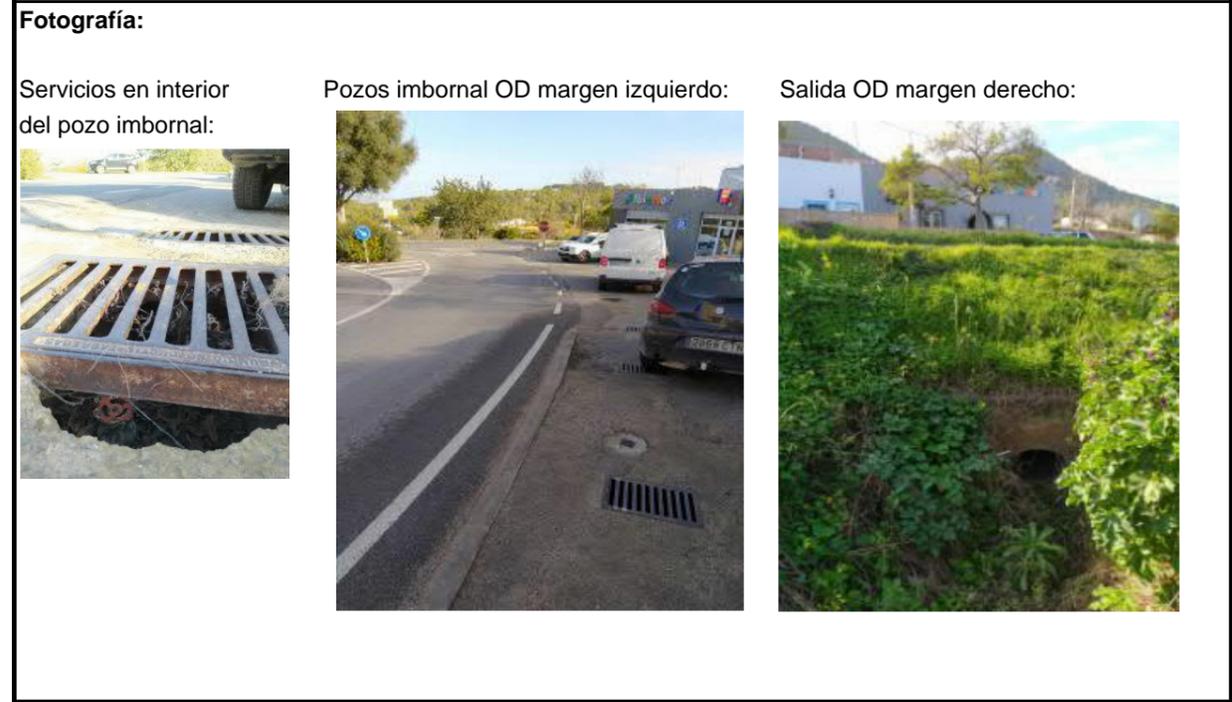
Situación (PK eje ctra actual): 12+840

Descripción del estado:
 Semi-colmatada de tierras.

Observaciones
 Existen pozos-imbornal en vial PMV-803-1 próximos a la intersección con la EI-700, cuyo colector atraviesa la EI-700 y su salida está semicolmatada. Servicios existentes de tuberías de agua ¿potable? en interior colector.

Actuación a realizar:
 Limpieza / sustitución según se observe al retirar las tierras.

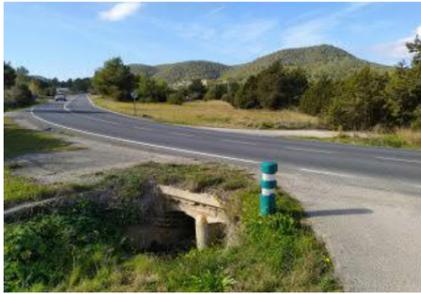
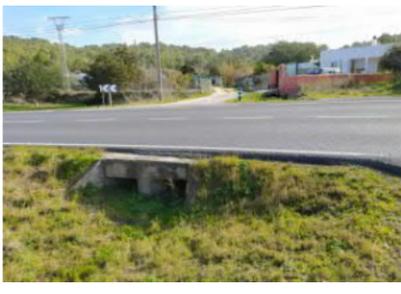
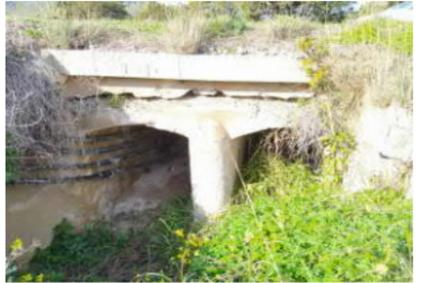
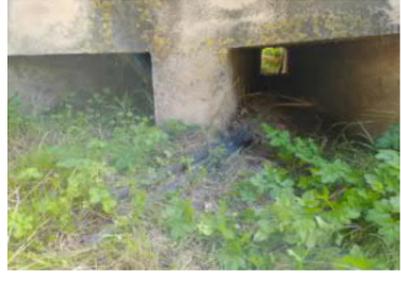
Identificación:	
Situación (PK eje ctra actual):	13+840
Tipología:	Bicelular con aletas en entrada y salida.
Material:	Hormigón
Dimensiones:	Entrada OD: (70 cm ancho x 85 cm alto) + (75 cm ancho x 85 cm alto) Salida OD: (70 cm ancho x 56 cm alto) + (75 cm ancho x 56 cm alto)
Descripción del estado:	A limpiar de depósitos de tierra.
Observaciones	Servicios existentes de 4 tuberías de agua ¿potable? en interior colector D=35 mm sujetos al interior del hastial situado en menor PK carretera.
Actuación a realizar:	Limpieza de tierras.

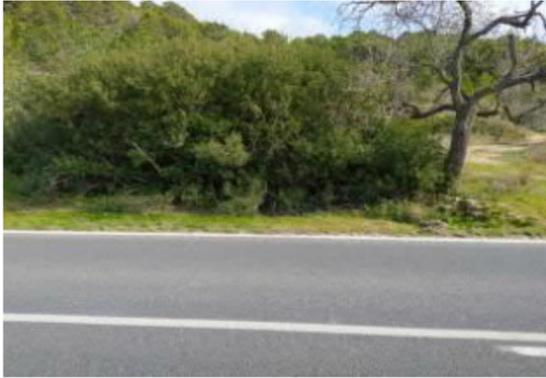
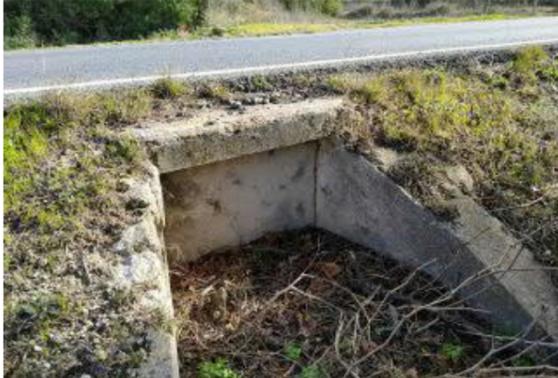
Identificación:	
Situación (PK eje ctra actual):	14+130
Tipología:	Aletas en entrada y salida pero completamente colmatada de tierras. No se puede medir cual es su tipología ni medidas interiores de la OD.
Material:	Hormigón
Dimensiones:	Suposición sobre medidas: por distancia entre aletas se supone será de 75 cm de ancho y por similitud con otras OD podría ser de 50 cm de alto.
Descripción del estado:	Colmatada de tierras.
Observaciones	
Actuación a realizar:	Limpieza / sustitución según se observe al retirar las tierras.

Vista margen derecho sin cauce ni OD visible:

Salida OD margen izquierdo:

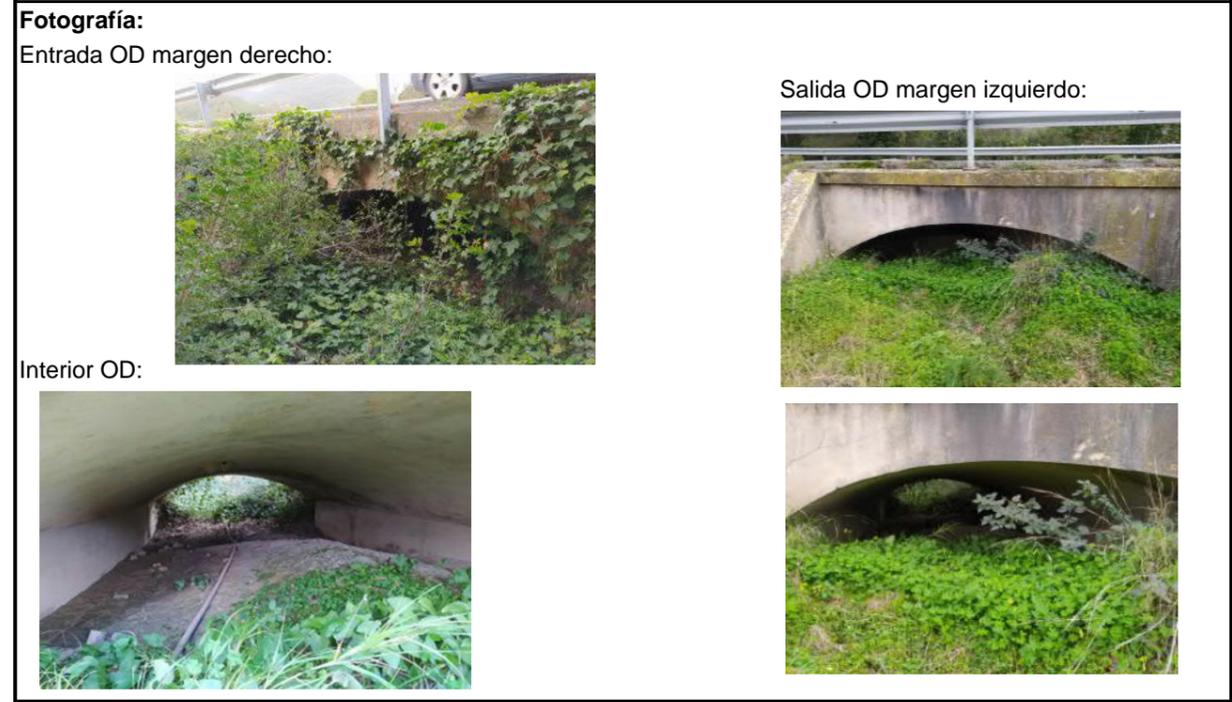
Situación (PK eje ctra actual): 14+600

Descripción del estado:
 A limpiar de depósitos de tierra.

Observaciones
 Servicio existente de 1 tuberías de agua ¿potable? D=40 mm en interior colector

Actuación a realizar:
 Limpieza de tierras.

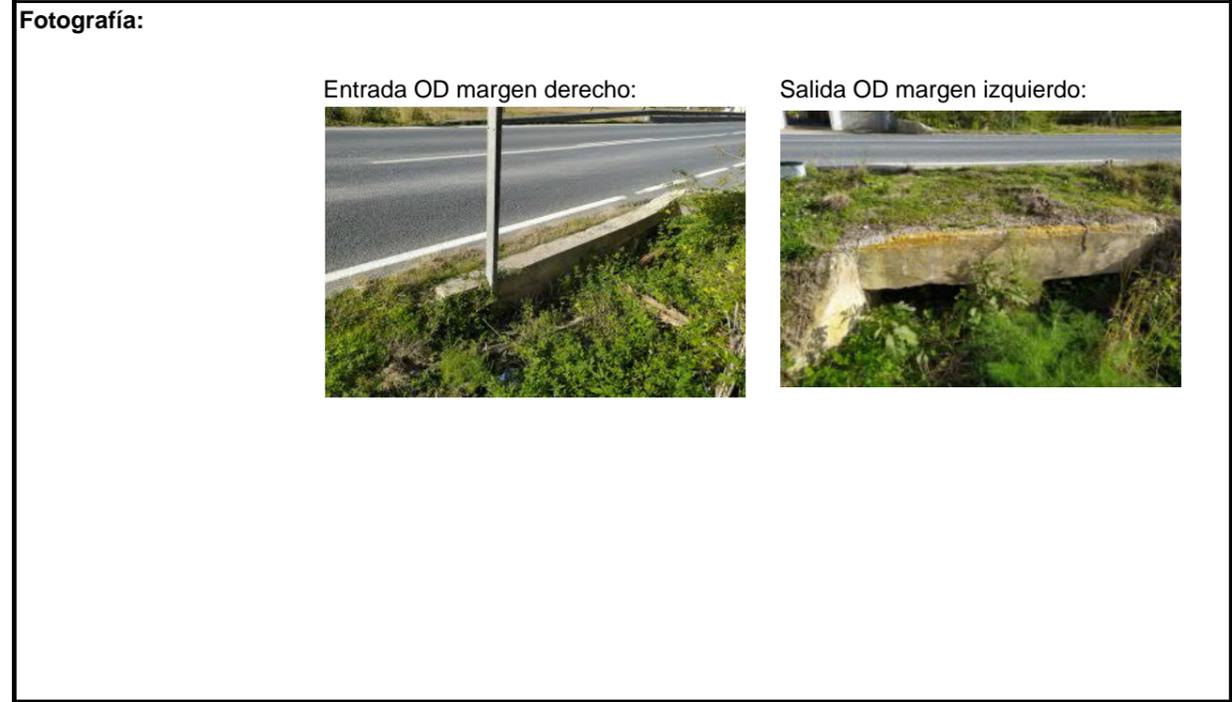
Situación (PK eje ctra actual): 15+450

Descripción del estado:
 Muy colmatada de tierras/hierbas en entrada.

Actuación a realizar:
 Limpieza de tierras/hierbas

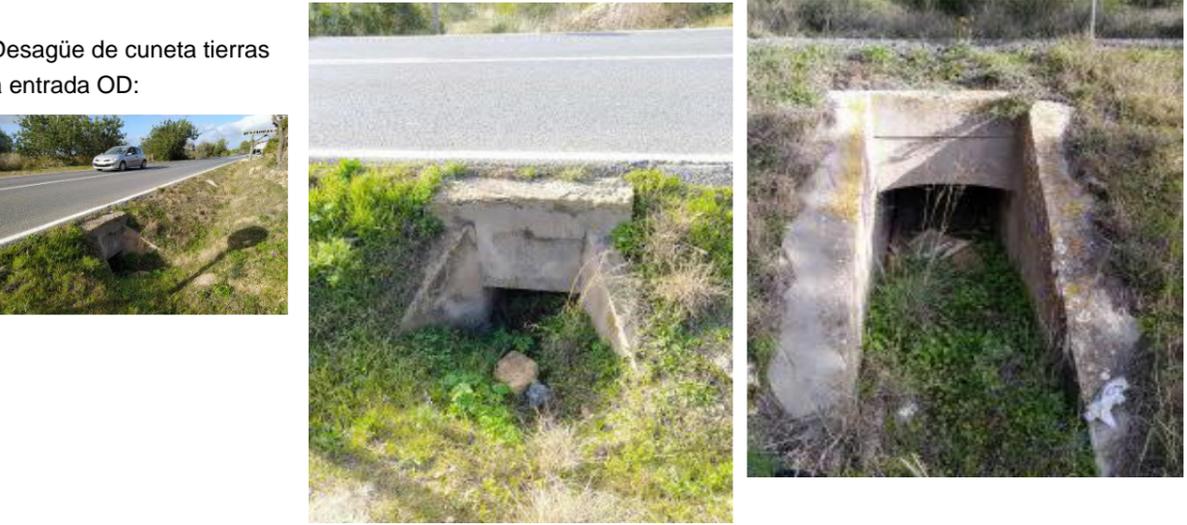
Identificación:	
Situación (PK eje ctra actual):	15+770
Tipología:	Bóveda con aletas en entrada y salida.
Material:	Hormigón
Dimensiones:	70 cm ancho x (altura de 60 cm en clave y 50 cm en hastiales)
Descripción del estado:	
Parcialmente colmatada de tierras/hierbas.	
Observaciones	
Servicios existentes en interior colector de 1 tubo corrugado rojo D=70 mm y 1 tubo PE D=40 mm.	
Actuación a realizar:	
Limpieza de tierras/hierbas

Entrada OD margen derecho: Salida OD margen izquierdo:

Desagüe de cuneta tierras a entrada OD:

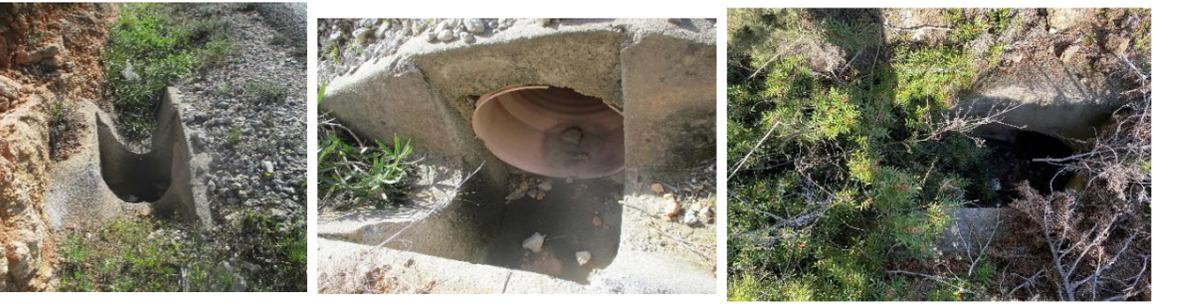
Identificación:	
Situación (PK eje ctra actual):	15+980
Tipología:	Circular. Entrada con pozo-arqueta y salida con aletas.
Material:	Plástico corrugado (polietileno)
Dimensiones:	D=60 cm
Descripción del estado:	
Aguas arriba buen estado Aguas abajo semi-colmatado y con vegetación	
Observaciones	
Actuación a realizar:	
Limpieza de tierras y vegetación aguas abajo (margen derecho)

OD Aguas arriba (margen izquierdo) OD Aguas arriba (margen izquierdo) Salida OD margen derecho:

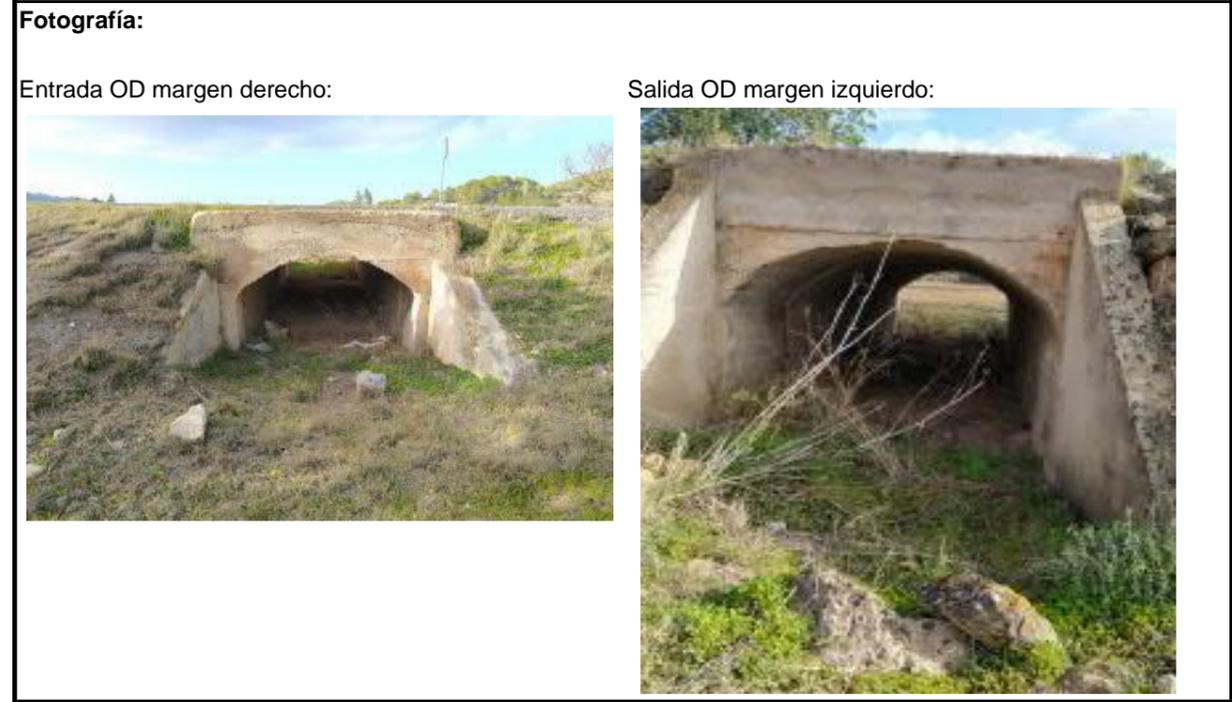
Situación (PK eje ctra actual): 16+320

Descripción del estado:
Buen estado.

Actuación a realizar:
Limpieza de tierra/hierbas en cauce aguas abajo

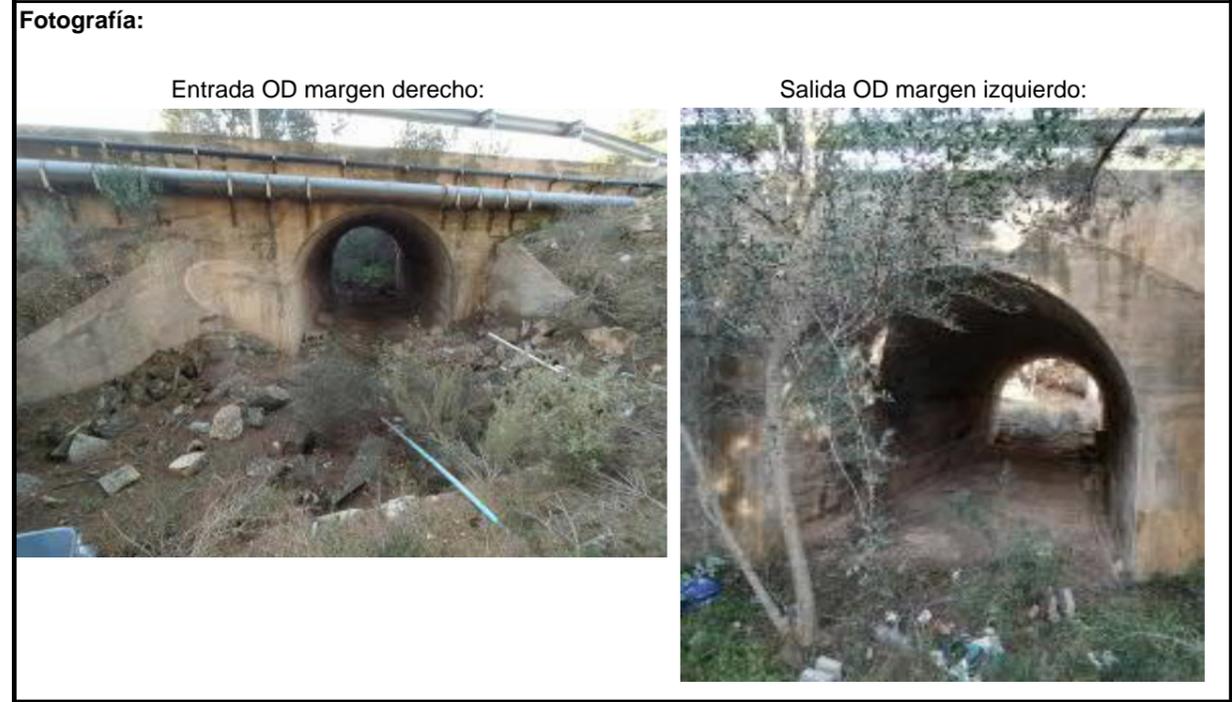
Situación (PK eje ctra actual): 17+980

Descripción del estado:
Bóveda en buen estado.
Deterioro en conexión de aletas con bóveda, a reparar.

Observaciones
Servicios existentes paralelos a la carretera que pasan colgados en paramento de la bóveda situado en margen derecho: D=300 mm de fibrocemento y D=80 mm de PE agua.

Actuación a realizar:
Limpieza de tierra/hierbas en entrada/salida OD y pequeña reparación conexión aletas-bóveda.

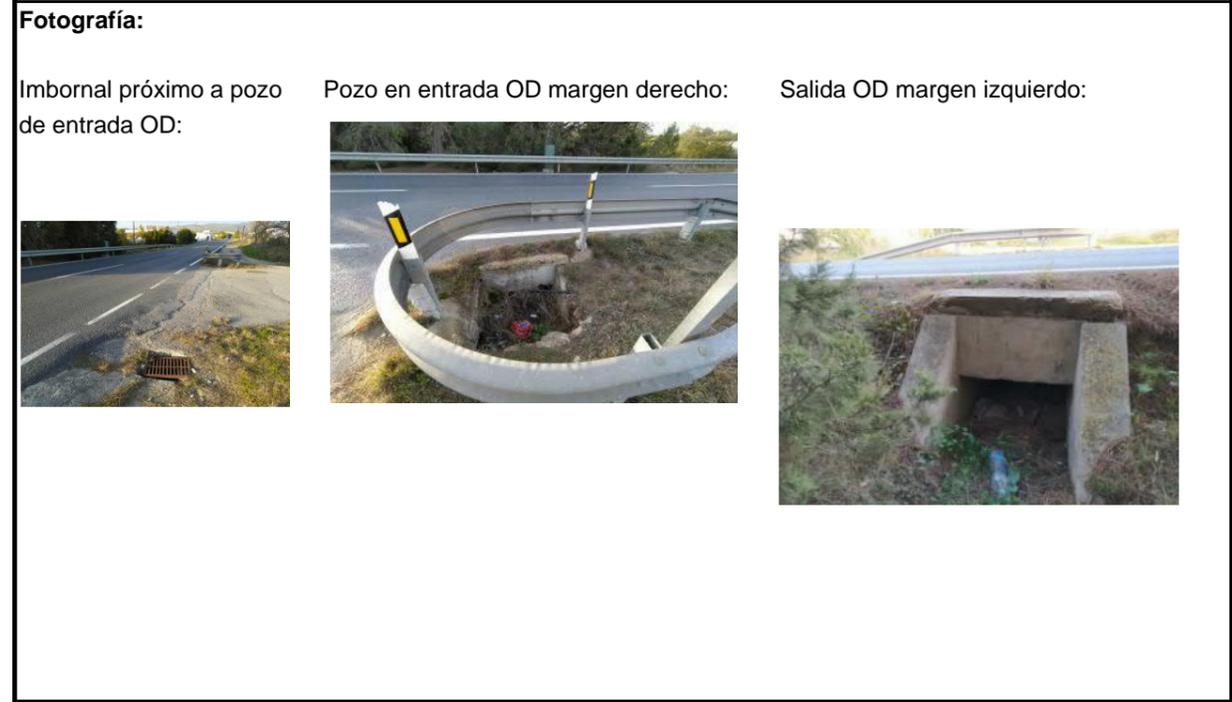
Situación (PK eje ctra actual): 18+120

Descripción del estado:
 Semi-colmatada de tierras.

Observaciones
 Tubo colapsado entre imbornal y pozo entrada OD.
 Pasa un tubo D=40 mm de PE por interior de OD.

Actuación a realizar:
 Limpieza / sustitución según se observe al retirar las tierras.

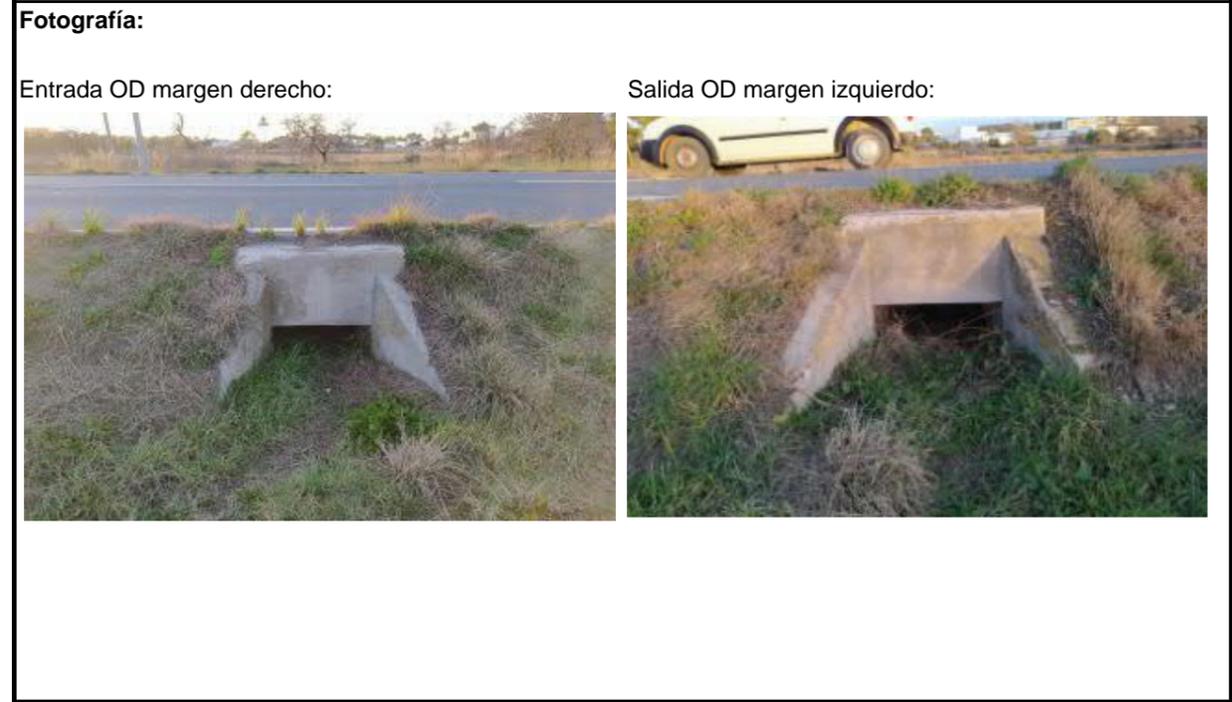
Situación (PK eje ctra actual): 18+920

Descripción del estado:
 Semi-colmatada de tierras.
 Aleta en salida OD tienen deterioros superficial del hormigón.

Actuación a realizar:
 Limpieza / sustitución según se observe al retirar las tierras.
 Reparación superficial de aletas en salida OD.

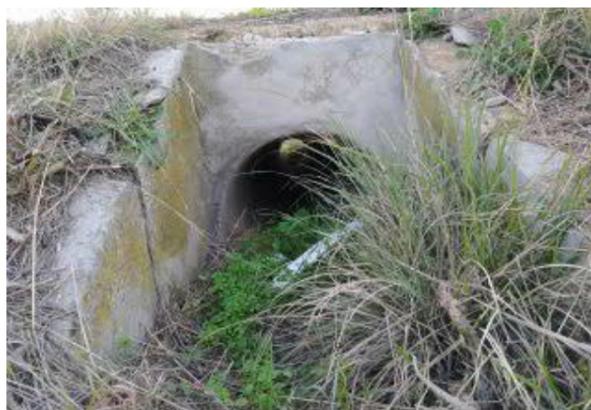
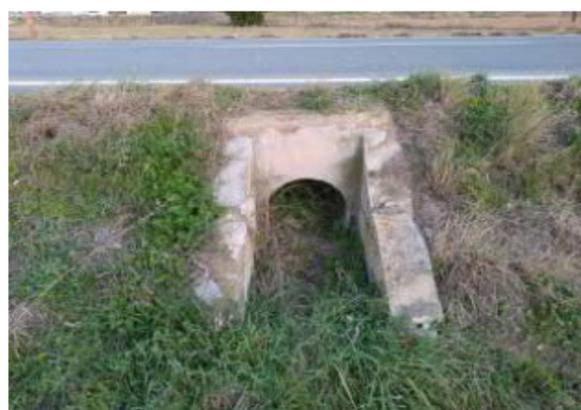
Situación (PK eje ctra actual): 18+960

Semi-colmatada de tierras.

Aleta en salida OD tienen deterioros superficial del hormigón.

Entrada OD margen derecho:

Salida OD margen izquierdo:

Limpieza / sustitución según se observe al retirar las tierras.

Reparación superficial de aletas en salida OD.
