*Anejo 9. Climatología, Hidrología y Drenaje. Apéndice 2.
Inventario de obras de drenaje transversal existentes*

CARRETERA: EI-700 TRAMO: ST JOSEP SA TALAIA (12+150) - ST ANTONI PORTMANY (19+003)
INVENTARIO OBRAS DE DRENAJE

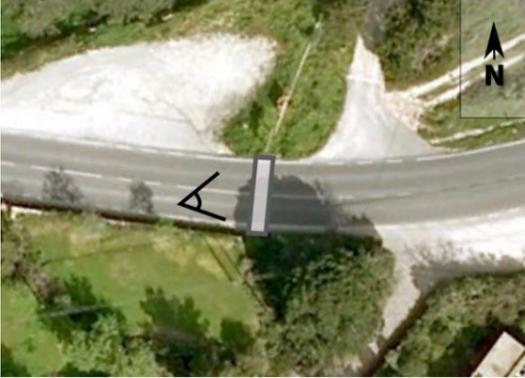
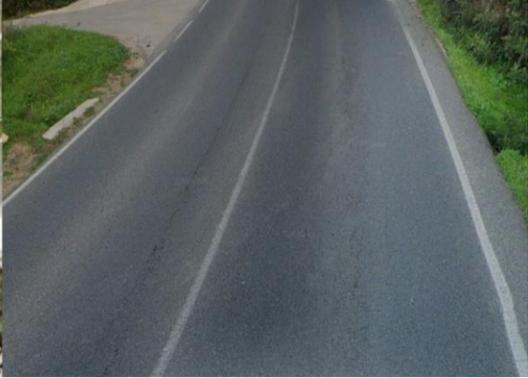
PK	12+800

Cauce	Canal de Guix
Cuenca	1
Superficie (Km2)	0,081
UTM 31N X (m)	351512
UTM 31N Y (m)	4309575
Caudal T25 (m3/s)	0,576
Caudal T100 (m3/s)	0,748
Caudal T500 (m3/s)	0,935

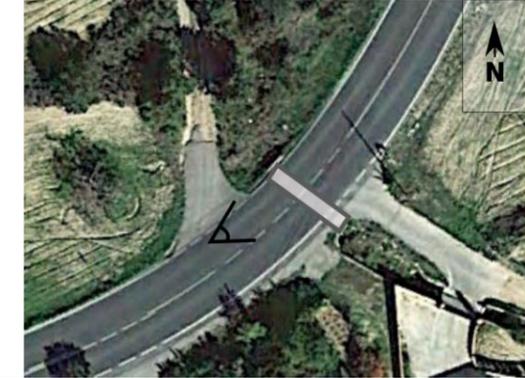
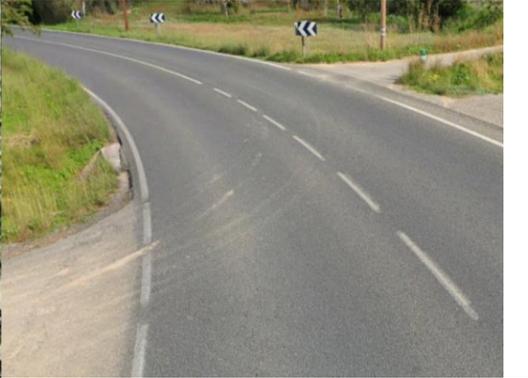
PK	13+900

Cauce	Canal de Guix
Cuenca	3
Superficie (Km2)	0,728
UTM 31N X (m)	351498
UTM 31N Y (m)	4309997
Caudal T25 (m3/s)	5,19
Caudal T100 (m3/s)	6,515
Caudal T500 (m3/s)	7,923

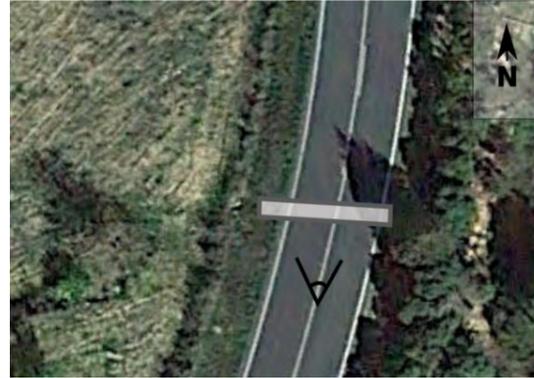
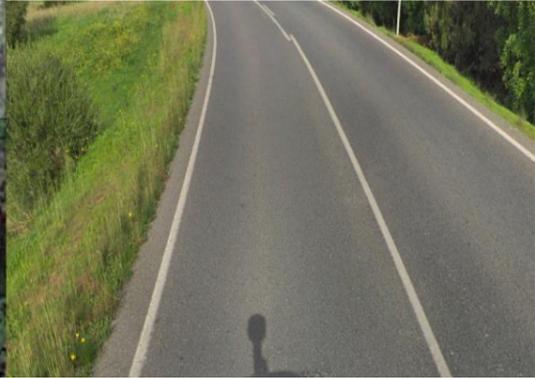
PK	14+000

Cauce	Desconocido
Cuenca	4
Superficie (Km2)	0,022
UTM 31N X (m)	351536
UTM 31N Y (m)	4310078
Caudal T25 (m3/s)	0,271
Caudal T100 (m3/s)	0,335
Caudal T500 (m3/s)	0,403

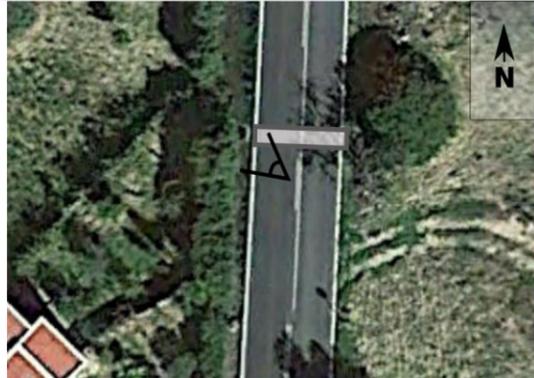
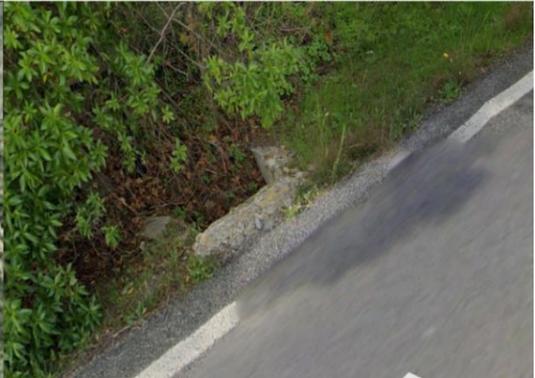
PK	14+200

Cauce	Desconocido
Cuenca	5
Superficie (Km2)	0,170
UTM 31N X (m)	351548
UTM 31N Y (m)	4310283
Caudal T25 (m3/s)	1,753
Caudal T100 (m3/s)	2,160
Caudal T500 (m3/s)	2,588

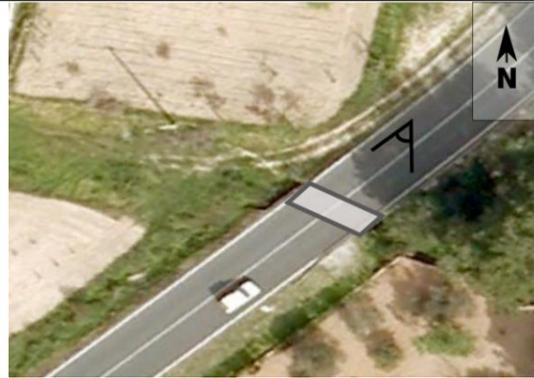
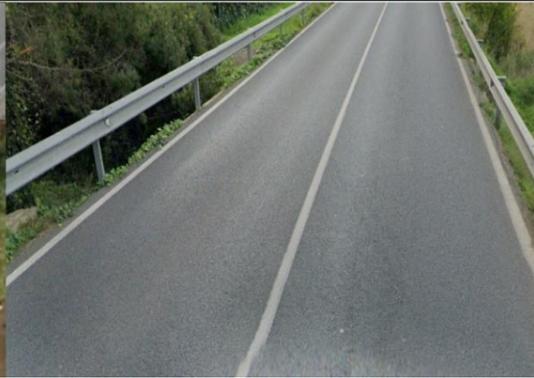
PK	14+600

Cauce	Canal de sa Font d'en Racó
Cuenca	6
Superficie (Km2)	0,870
UTM 31N X (m)	351742
UTM 31N Y (m)	4310674
Caudal T25 (m3/s)	4,511
Caudal T100 (m3/s)	5,786
Caudal T500 (m3/s)	7,160

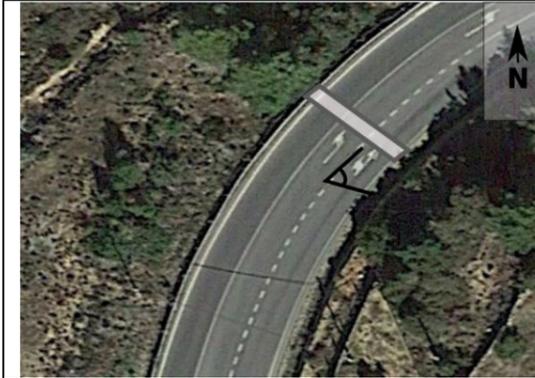
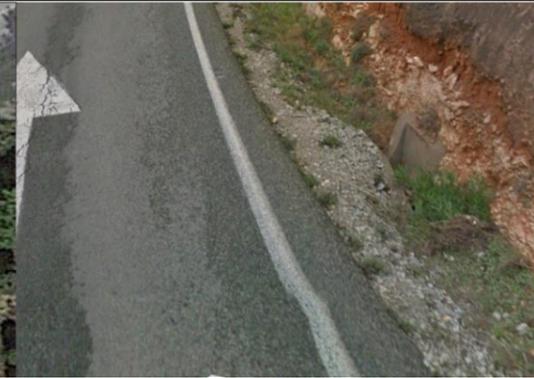
PK	15+900

Cauce	Desconocido
Cuenca	10
Superficie (Km2)	0,029
UTM 31N X (m)	351930
UTM 31N Y (m)	4312027
Caudal T25 (m3/s)	0,345
Caudal T100 (m3/s)	0,335
Caudal T500 (m3/s)	0,403

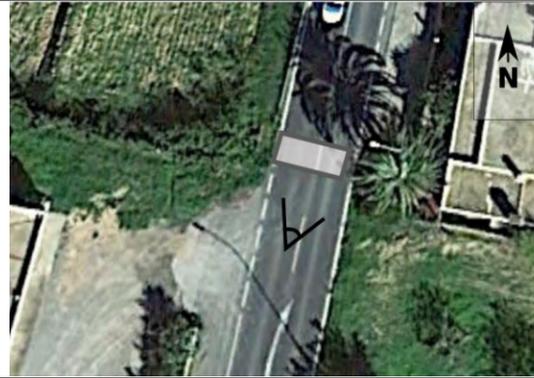
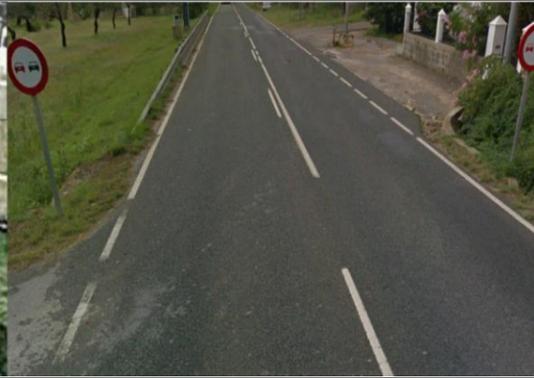
PK	15+500

Cauce	Canal d'en Bernat Tomás
Cuenca	8
Superficie (Km2)	0,401
UTM 31N X (m)	351818
UTM 31N Y (m)	4311512
Caudal T25 (m3/s)	2,554
Caudal T100 (m3/s)	3,250
Caudal T500 (m3/s)	3,997

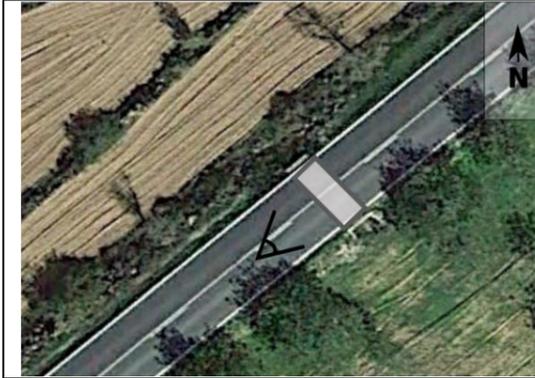
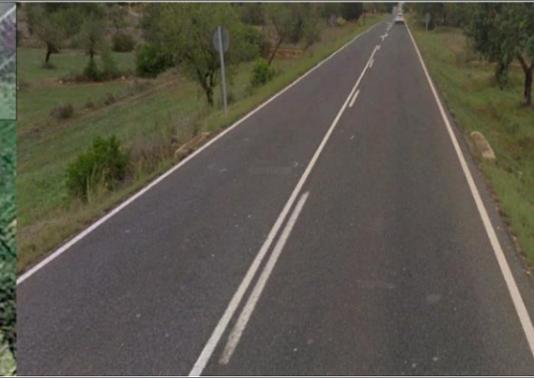
PK	16+200

Cauce	Canal de s'Era Vella
Cuenca	11
Superficie (Km2)	0,965
UTM 31N X (m)	352183
UTM 31N Y (m)	4312192
Caudal T25 (m3/s)	5,693
Caudal T100 (m3/s)	7,186
Caudal T500 (m3/s)	8,781

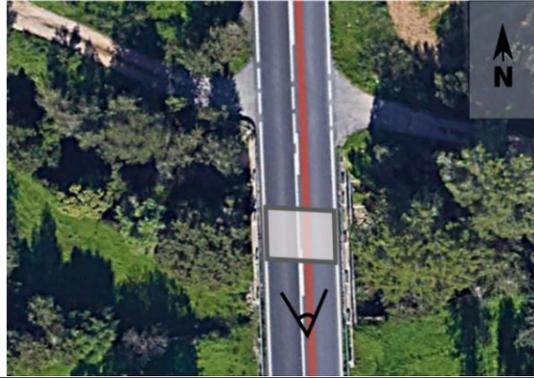
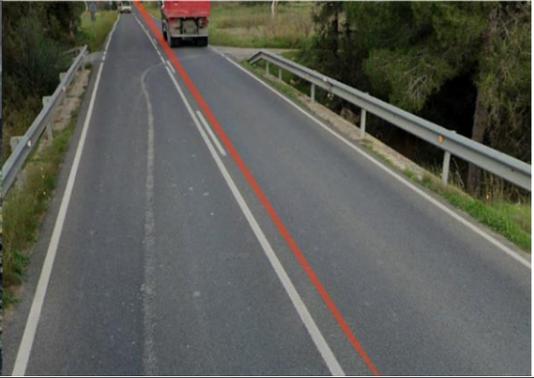
PK	17+950

Cauce	Torrent de s'Estanyol
Cuenca	12
Superficie (Km2)	1,295
UTM 31N X (m)	353383
UTM 31N Y (m)	4313343
Caudal T25 (m3/s)	3,981
Caudal T100 (m3/s)	5,285
Caudal T500 (m3/s)	6,713

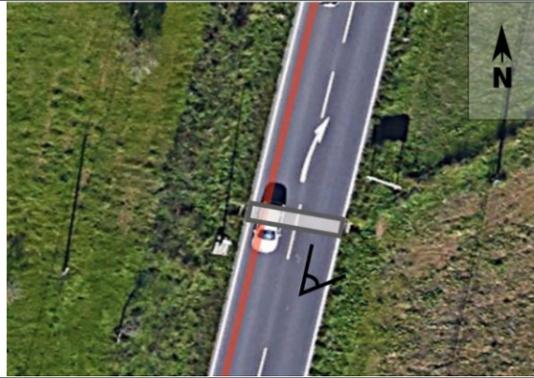
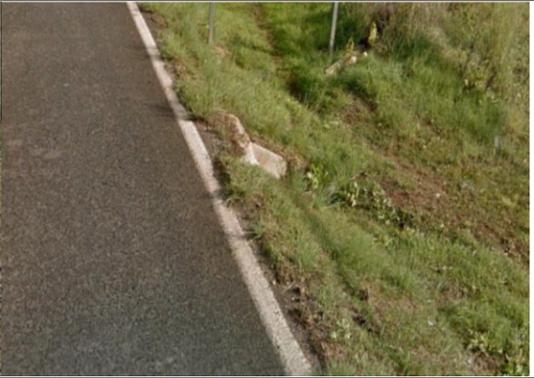
PK	18+920

Cauce	Desconocido
Cuenca	14
Superficie (Km2)	0,700
UTM 31N X (m)	353588
UTM 31N Y (m)	4314263
Caudal T25 (m3/s)	0,271
Caudal T100 (m3/s)	1,127
Caudal T500 (m3/s)	1,578
